ถอดบทเรียนจากการประสบการณ์ในโครงการศึกษาและสำรวจเส้นทางสัญจร
ตามแนวคิดการออกแบบเพื่อคนทั้งมวล (Universal Design) รองรับรถประจำทาง
ใช้เชื้อเพลิงก๊าซธรรมชาติ (NGV) ชานต่ำ

พื้นผิวต่างสัมผัสชนิดเตือนบนทางเท้าสาธารณะ

Warning Tactile on Footpath

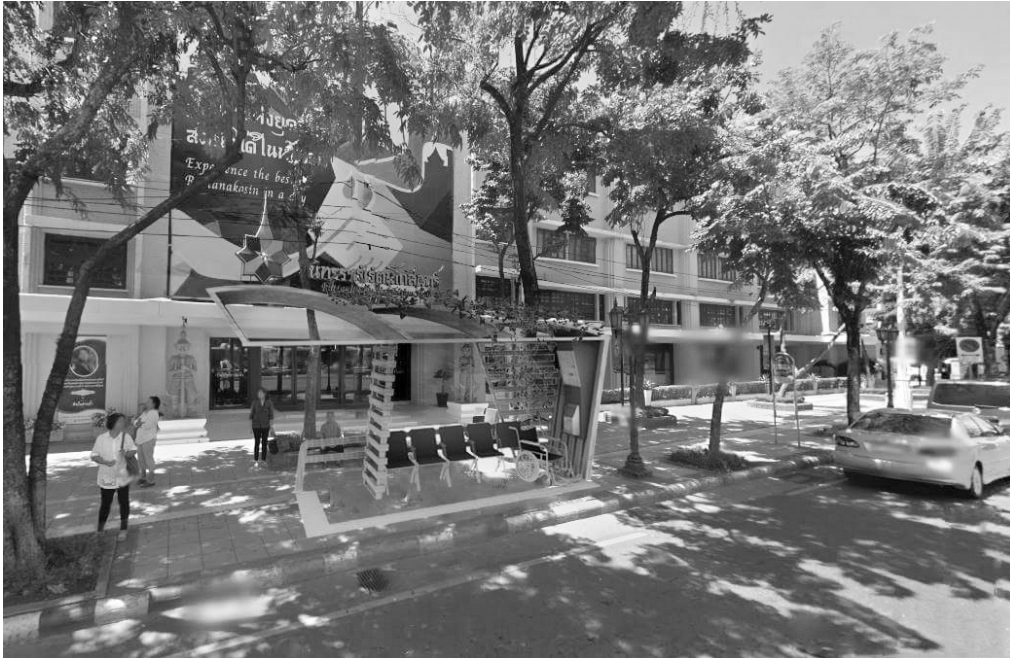
ตัวอย่างภาพร่างการเสนอแนะป้ายรถโดยสารประจำทางขนาดต่ำ

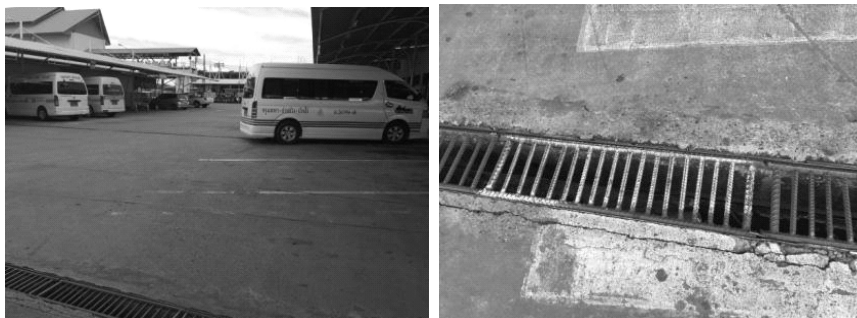
ภาพที่ ๑๐ ตะแกรงปิดท่อระบายน้ำเป็นอุปสรรคสำหรับคนนั่งรถเข็น หรือคนตาบอดได้ บริเวณพื้นที่เชื่อมต่อไปอาคารหลัก เพื่อซื้อตั๋ว และต่อรถ บ.ช.ส

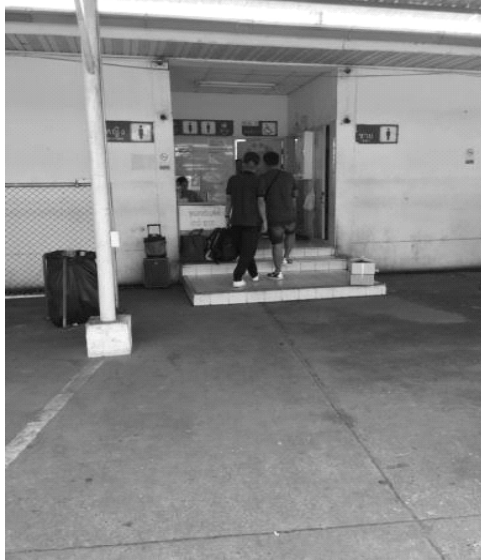
ระหว่างที่จะเดินไปยังอาคารหลักจะมีห้องน้ำอยู่ด้านขวามือ ก่อนที่จะเข้าถึงห้องน้ำได้ จะต้องขึ้นบันไดไป ๓ ชั้น มีการติดตั้งสัญลักษณ์ห้องน้ำสำหรับคนพิการ

ภาพที่ ๑๑ ห้องน้ำระหว่างเส้นทางการเชื่อมต่อ

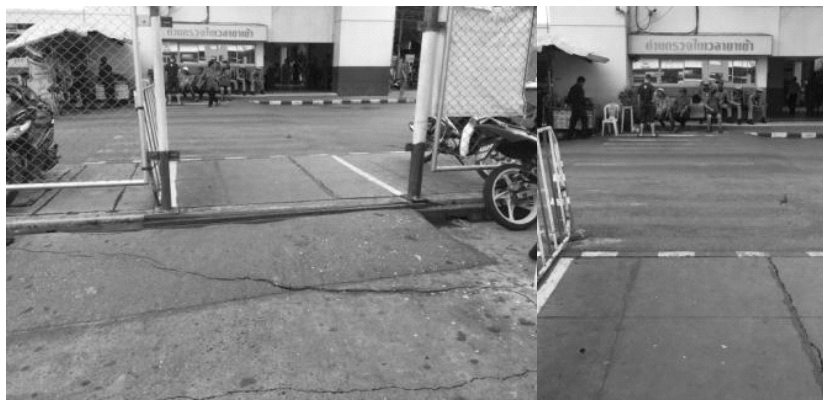
ก่อนเข้าถึงอาคารหลักจะต้องข้ามถนน โดยระหว่างทางข้าม จะมีรั้วเหล็กกั้นมีช่องว่าง สำหรับเดินข้ามถนนระยะประมาณ ๑.๕๐ เมตร มีพื้ตบาทที่ต่ำระดับจากพื้นถนนประมาณ ๕-๗ เซนติเมตร เมื่อข้ามถนนที่มีความกว้าง ๘ เมตร ก็จะมีพบกับเก้าอี้ที่นั่งพักรอที่ขวางเส้นทางสัญจรหลัก ทำให้เส้นทางจรหลักมีพื้นที่น้อยลงก่อนเข้าถึงอาคารหลัก

ภาพที่ ๑๒ จุดตัดข้ามถนนก่อนเข้าถึงอาคารหลัก

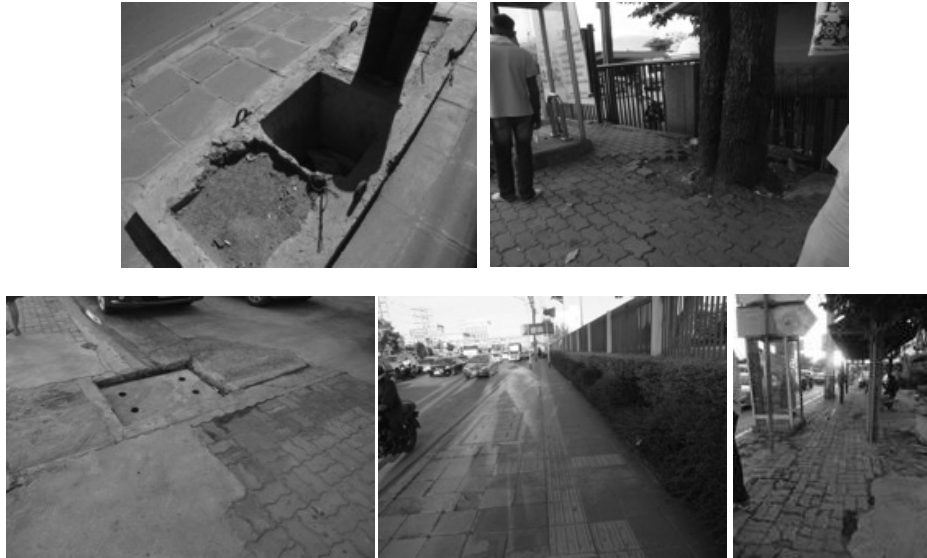
ภาพที่ ๖ ปัญหาที่พบเรื่องพื้นของป้ายรถประจำทาง

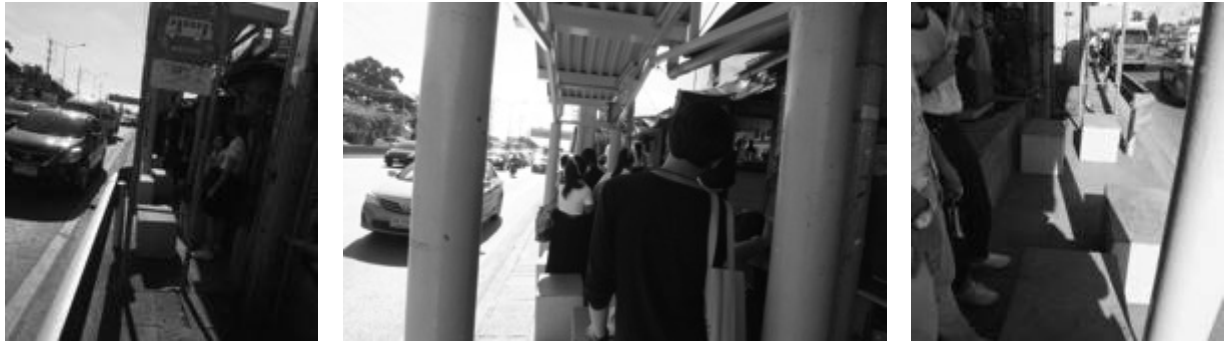
ภาพที่ ๗ ป้ายรถประจำทางบนถนนแจ้งวัฒนะที่มีความกว้างน้อยกว่า ๑.๖๐ เมตร

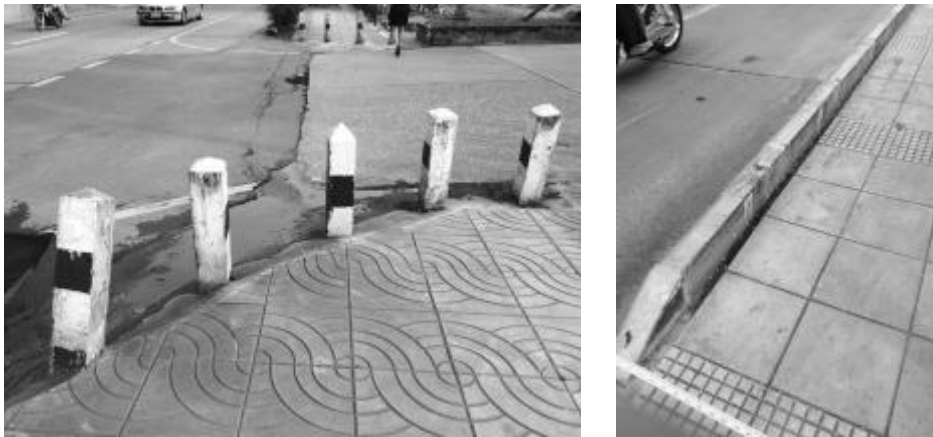
ภาพที่ ๙ พื้นที่ที่มีความสูงต่ำกว่า ๑๕ เซนติเมตร

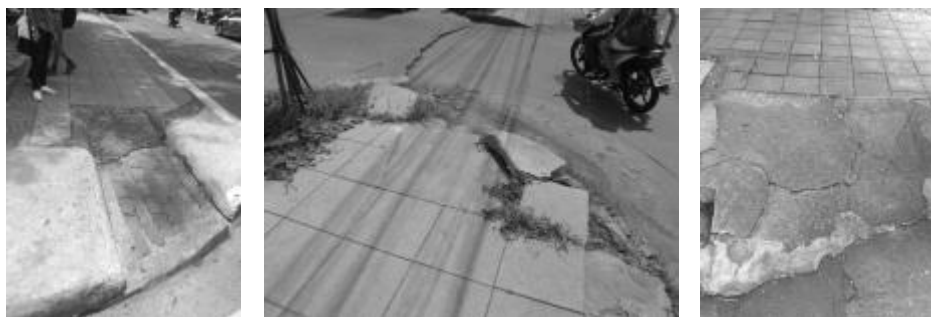
ภาพที่ ๑๐ ลักษณะของทางลาดที่เป็นปัญหาและอุปสรรคสำหรับคนพิการ

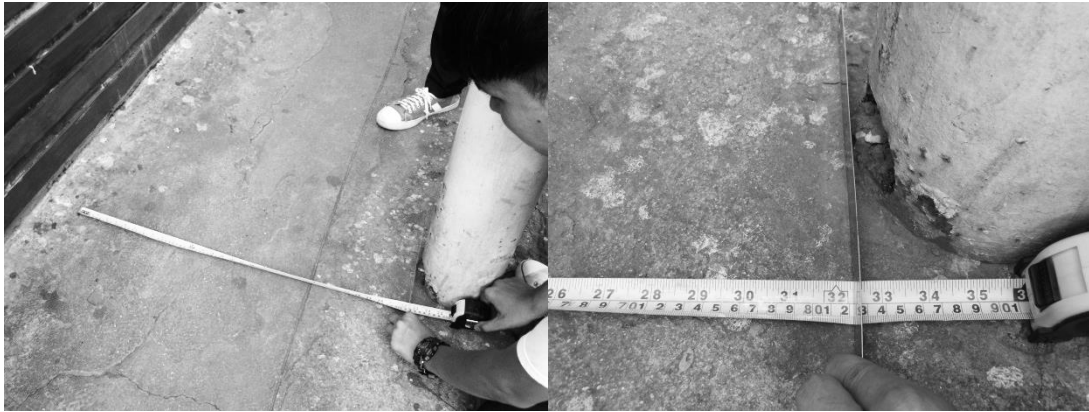
ภาพที่ ๙ แสดงระยะของโครงสร้างป้ายหยุดรถแท็กซี่บริเวณที่ทางเท้าแคบ

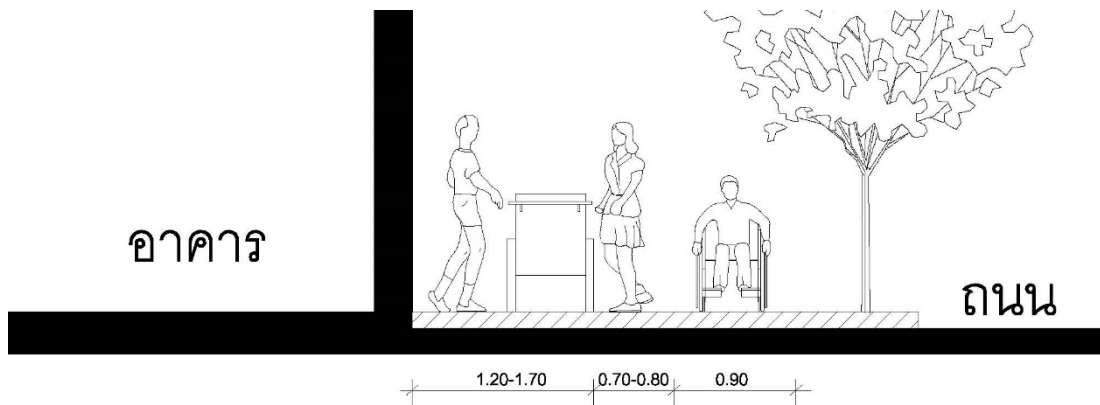
ภาพที่ ๑๑ การวิเคราะห์ระยะการสัญจรเมื่อมีแผงลอย
